## Formulario de inspección del auto

Fecha: 12 / 5 / 2026 Placa: EE2933 Marca: SEEP Modelo: COMPASS Año: \_\_\_\_\_

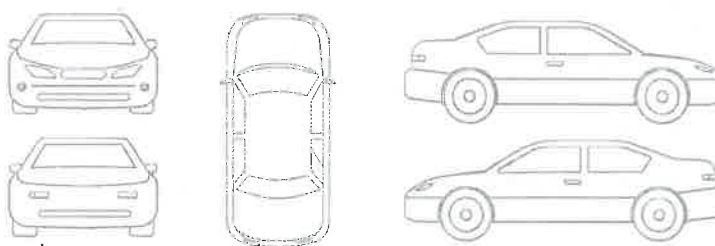
### EXTERIOR DEL AUTO (Indica los daños)

limpieza de frenos - llanta delantera cortada,  
Cliente aprobo los 2 recomendaciones.
